*Nebojša Đuranović<sup>1</sup>*

## **ISPITIVANJE TRIBINA GRADSKOG STADIONA U PODGORICI PROBNIM OPTEREĆENJEM**

## **TESTING OF SPECTATOR GALERIES OF PODGORICA CITY STADIUM BY PROOF LOADING**

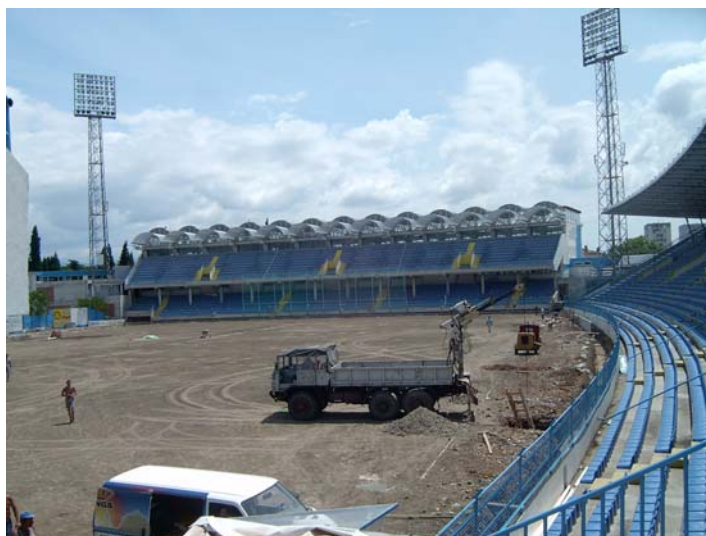
*Slika 1 – Gradski stadionu Podgorici u fazi izgradnje*

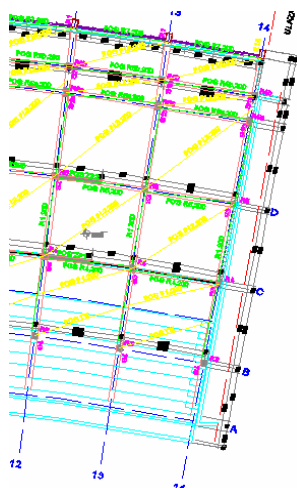
Slika 2 – Dio POS 200 na mjestu ispitivanja

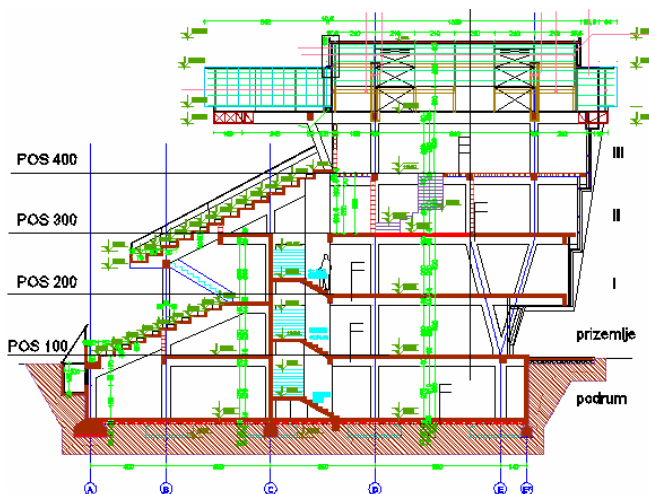
Slika 3 - Poprečni presjek na mjestu ispitivanja

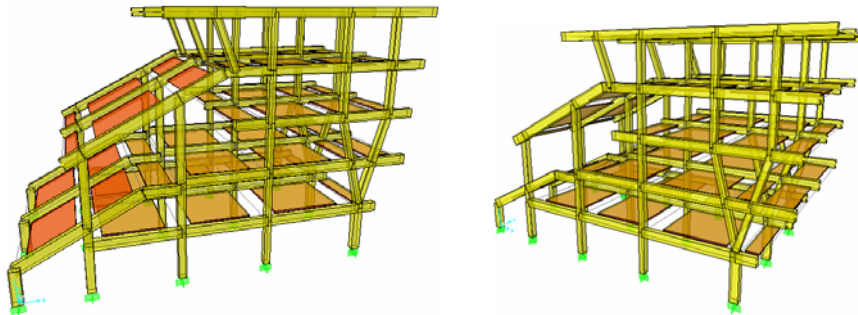
Proračun **dinamičko-vibracionih karakteristika** objekta izvršen je korišćenjem programskog paketa SAP 2000 NONLINEAR, slika 4. Sračunati period oscilovanja konstrukcije iznosi oko 0.8 sec.

Slika 4 - Prostorni model iz SAP - a
