# Dinamičko ispitivanje pješačkog mosta nakon sprovedene sanacije

## Post - repair dynamic investigation of a pedestrian bridge

Autori: prof dr Lj. Vlajić, doc. doc dr N. Djuranović i mr. Duško Lučić

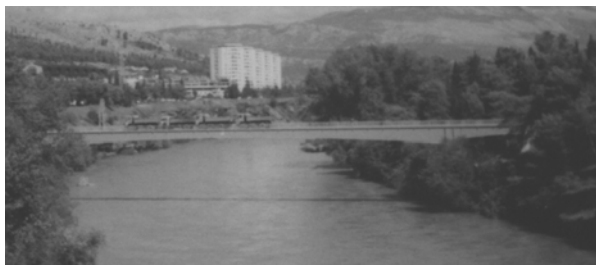
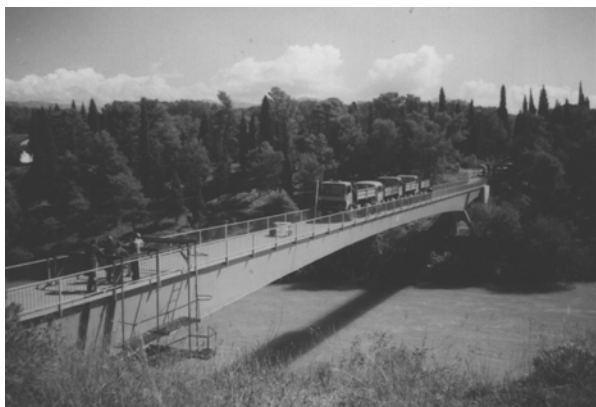
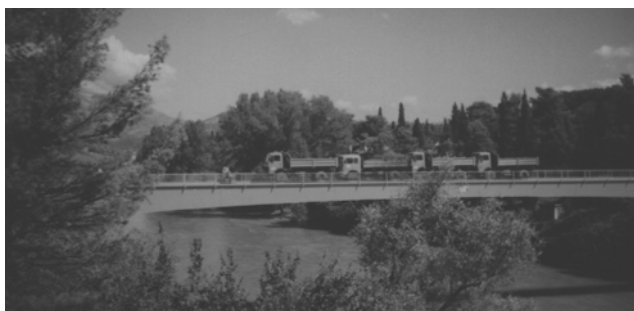
SLIKA 1: Položaj probnog opterećenja u toku ispitivanja konstrukcije

Statičko probno opterećenje izvršeno je pomoću 4 (četiri) teretna vozila marke FAP, pojedinačne mase od oko 9.0 t (prilog 2).

Teretna vozila tokom statičkog ispitivanja bila su raspoređivana po fazama tako, da se u karakterističnim presjecima konstrukcije i mjernim mjestima izazovu približno ekstremni uticaji.

Maksimalna vrijednost pozitivnog momenta savijanja izazvana je u sredini raspona konstrukcije i iznosi:  $M_{isp} = 1732,10 \text{ kNm}$ . Kako odgovarajuća vrijednost usljed računskog projektovanog opterećenja od  $p=5.0 \text{ kN/m}^2$  iznosi:  $p M_{rač} = 2880 \text{ kNm}$ , to "koeficijent efikasnosti" ("k") iznosi 61,18%.
