# ISPITIVANJE DRUMSKOG MOSTA PREKO RIJEKE LIM PROBNIM OPTEREĆENJEM

docent dr. Nebojša Đuranović, dipl. građ.ing.  
Građevinski fakultet, Pogorica, Crna Gora

Novi drumski most preko rijeke Lim nalazi se u centru Murina, na putnom pravcu Murino - Čakor - Peć. Rasponska konstrukcija sastoji se od četiri montažna, potpuno predhodno napregnuta "I" glavna nosača, visine 2.0 m, monolitizovana AB pločom debljine  $d_p=20$  cm. Izvršeno statičko i dinamičko probno opterećenje, prema svojoj efikasnosti, spadalo je u normalne saobraćajne terete. Analizirani su sljedeći parametri ponašanja konstrukcije: dilatacije u betonu u donjoj i gornjoj flanši, sa lijeve i desne strane rebra, u polovini raspona uzvodnog ivičnog kao i srednjeg glavnog nosača; vertikalni ugibi srednjeg i ivičnog glavnog nosača, kao i u osovini mosta; i dinamičke karakteristike konstrukcije (slobodne i prinudne vibracije i dinamički koeficijent).

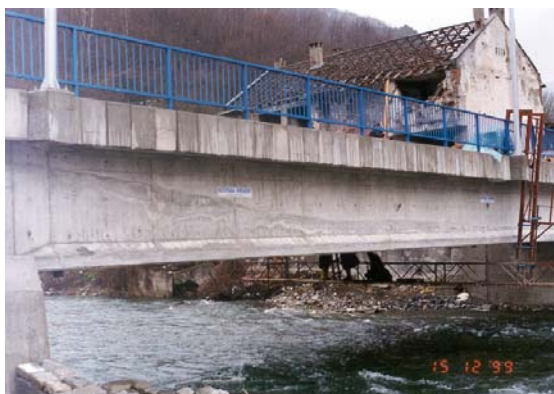
Novosagrađeni most, prema idejnom projektu Žarka Živkovića, dipl. inž. građ. i Igora Đuranovića, dipl. inž. građ., projektovao je projektni biro GP "Mostogradnja". Most je sistema proste grede, raspona 35m. Niveleta mosta je horizontalna, a poprečni nagib iznosi 2.5%. Osovinsko rastojanje glavnih nosača je 2.25 m. Glavni nosači su nad osloncima međusobno povezani poprečnim nosačima, širine 0.30m i visine 1.80m, slika 1. Na oba obalna stuba rasponska konstrukcija oslanja se preko nepokretnih neoprenskih ležišta. Slobodni profil mosta

čine kolovozna površina, širine  $B=6.6$  m i dvije pješačke staze širine 0.80 m (denivelisane i sa ivičnjakom visine 20 cm).

Slika 1. Novi most u Murinu raspona 35 m

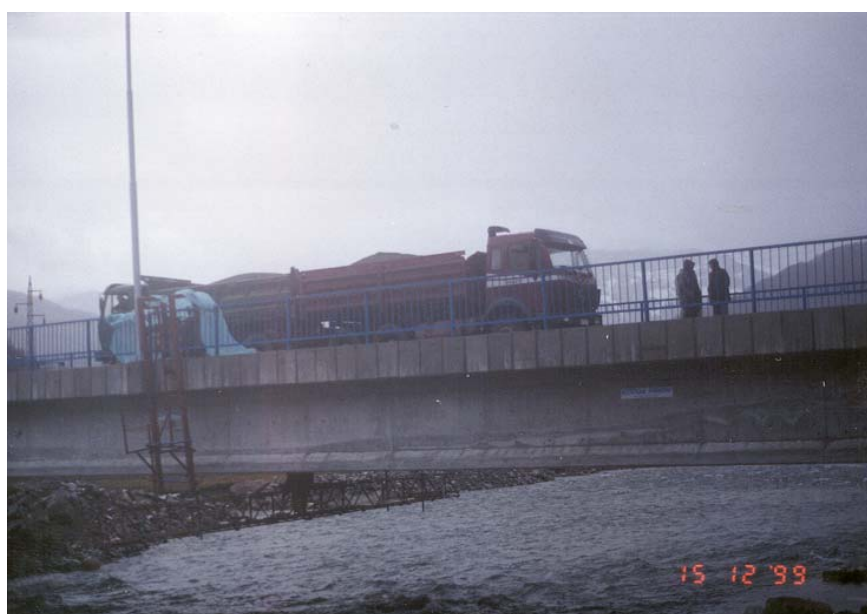
Proračun statičkih uticaja i deformacija od takvog opterećenja sproveden je pomoću programskog paketa *SAP 90* i *Tower, Radimpax - Beograd*. Proračun i ispitivanje sprovedeno je za dvije šeme opterećenja: šema 1 sa jednim vozilom, pri čemu su zadnji točkovi u sredini

raspona mosta, i šema 2 (slika 2) - sa dva vozila, pri čemu su krajevi vozila u sredini raspona mosta.

Slika 2. Raspored vozila za šemu opterećenja 2

Koeficijent efikasnosti probnog opterećenja  $U$  predstavlja odnos računskih vrijednosti statičkih uticaja od probnog opterećenja i projektnih uticaja sa dinamičkim faktorom. Vrijednosti efikasnosti probnog opterećenja za kritične presjeke (šema opterećenja 2) date su u sljedećoj tabeli.
